I guard-rail della strage non erano omologati

IL 90 % DELLE BARRE LUNGO LE STRADE NON SONO SICURE. ANCHE SULLA A16 DOVEVANO ESSERE SISTEMATE MA NON È STATA APPLICATA LA NORMATIVA

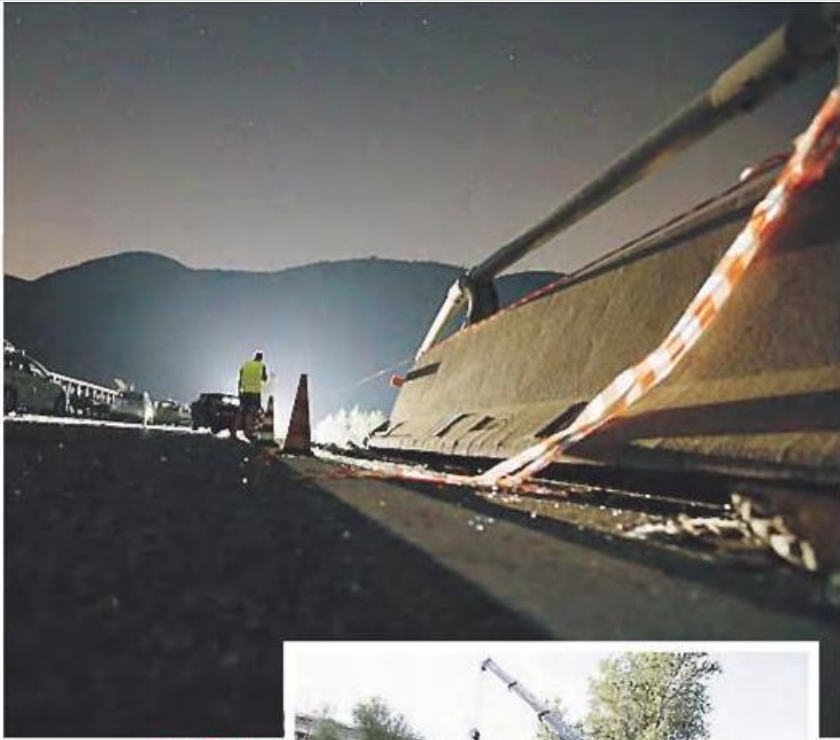
SOTTO ACCUSA, ed è la seconda ipotesi, anche il cedimento delle barriere laterali ai bordi del ponte (che tutti chiamano New Jersey). Erano costruite con elementi collegati fra di loro, appoggiati a terra e fissati con perni. Un sistema che, in base ai primi sopralluoghi, consentirebbe di ammortizzare l'urto provocato da un'auto ma non certo quello di un autobus.

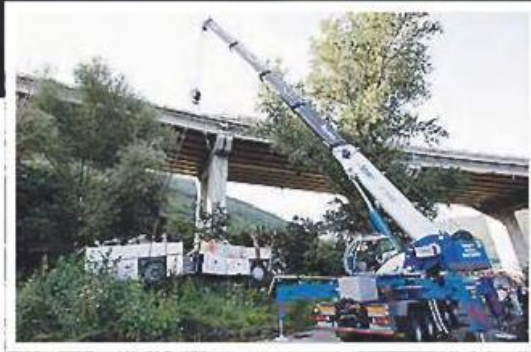
IL BUS DELLA MORTE

Il punto esatto in cui ha ceduto il guard rail e le operazioni per rimuovere la carcassa *LaPresse*
